Kathodische bescherming blijkt goede raadgever

**Waterbedrijf
Groningen**

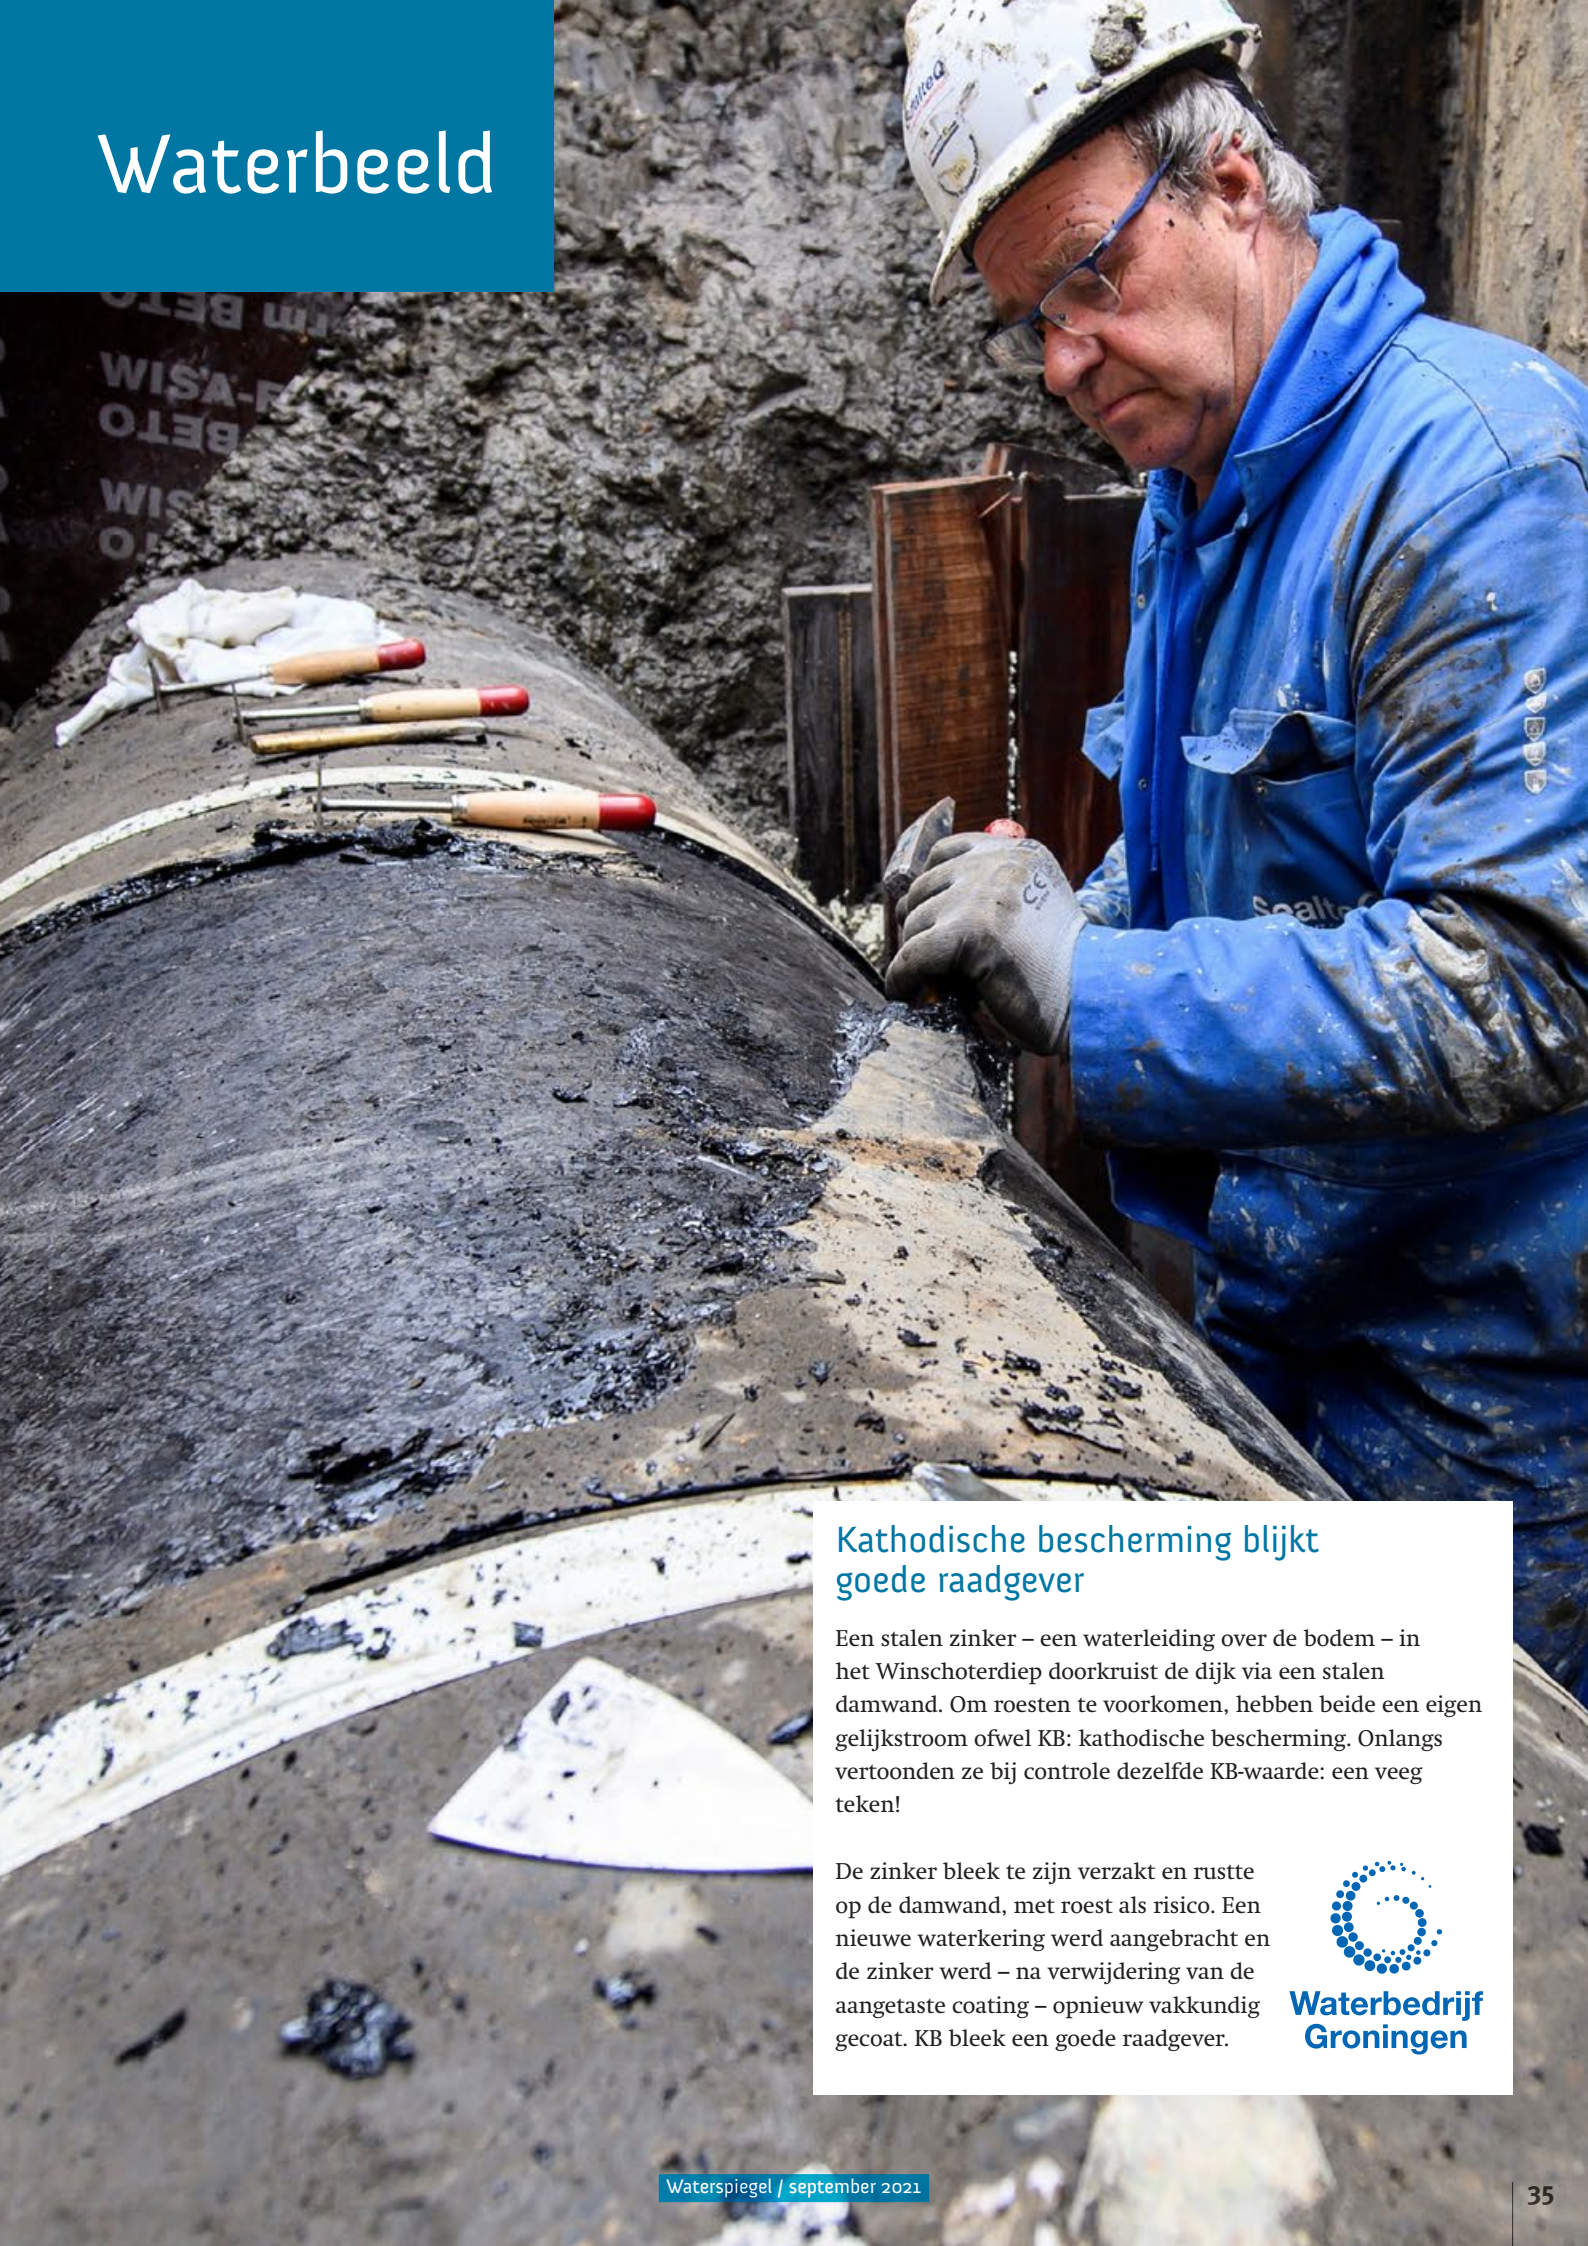
Een stalen zinker – een waterleiding over de bodem – in het Winschoterdiep doorkruist de dijk via een stalen damwand. Om roesten te voorkomen, hebben beide een eigen gelijkstroom ofwel KB: kathodische bescherming. Onlangs vertoonden ze bij controle dezelfde KB-waarde: een veeg teken!

De zinker bleek te zijn verzakt en rustte op de damwand, met roest als risico. Een nieuwe waterkering werd aangebracht en de zinker werd – na verwijdering van de aangetaste coating – opnieuw vakkundig gecoat. KB bleek een goede raadgever.
